常见的 压铸缺陷及个案分析

压铸缺陷实例1：砂孔、起泡

压铸缺陷实例2：硬点

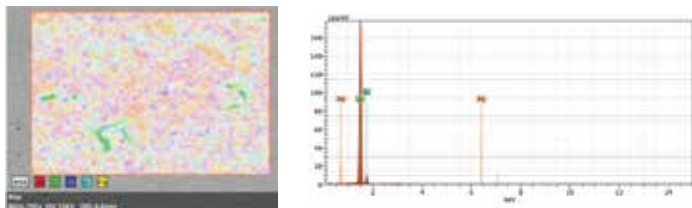
图8：异常点1能谱分析结果

2. 透过能谱分析，三个异常点的矽和铁异常，缺陷点属于高矽及高铁第二相。

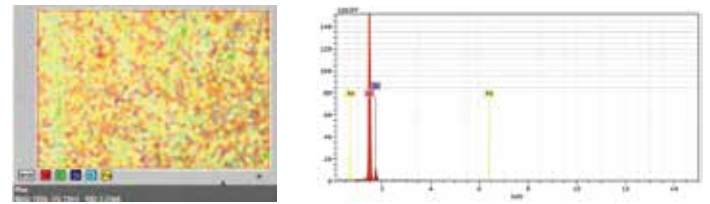
图11：非异常点能谱分析结果

3. 对比异常点和非异常点的成分后，矽和铁偏差严重。

元素	含量 wt.%			
	异常点1	异常点2	异常点3	非异常点
铝	86.01	84.91	79.97	88.67
硅	13.06	14	18.92	10.64
铁	0.93	1.09	1.11	0.69

1. 硬质点为高矽高铁第二相。
2. ENAC-44300铝合金的矽含量为10.5-13.5%。当铝合金的矽含量大于共晶点时，容易形成初晶矽，也容易与铁形成高矽高铁第二相。

建议生产此规格铸件时，把原材料换成矽含量较低的9-11%的ENAC-43400铝合金。
